# ТЕХНИЧЕСКИ ПАСПОРТ

Строеж: „ЖИЛИЩЕН БЛОК „ЛИРА“

Местонахождение: гр. Благоевград, кв. 118, ул. „Братя Иванови“ № 1, сграда с  
идентификатор 04279.612.158.1.

**1.2.** Предмет на задачата е общо обследване и оценка на състоянието на обект: **Жилищен блок „Лира“, находящ се в гр. Благоевград, кв. 118, ул. „Братя Иванови“ №1, сграда с идентификатор 04279.612.158.1.**

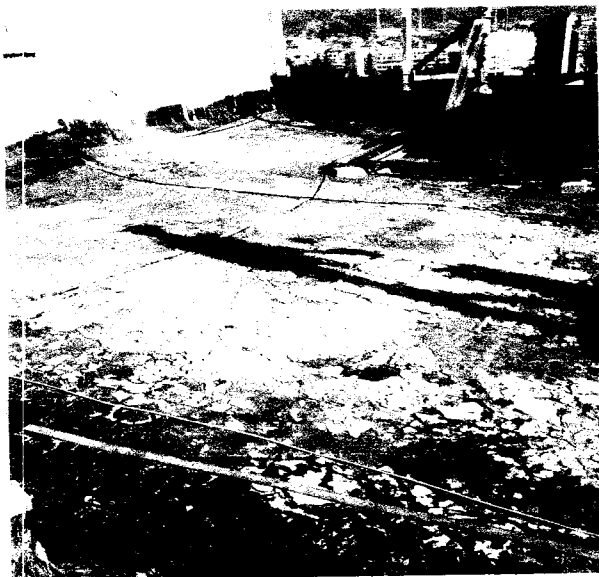
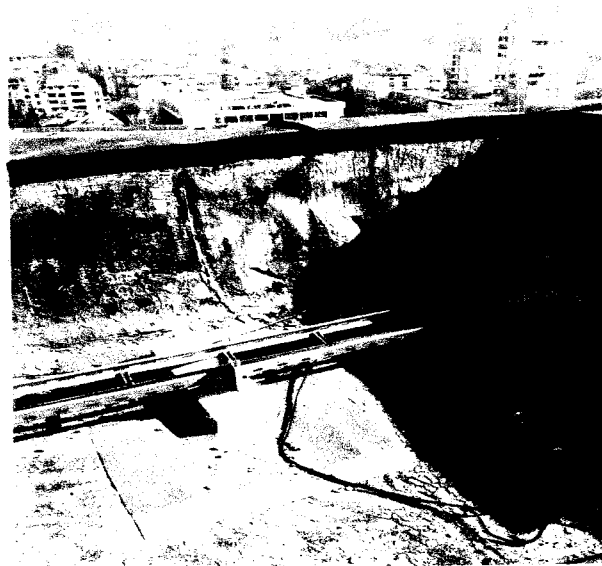
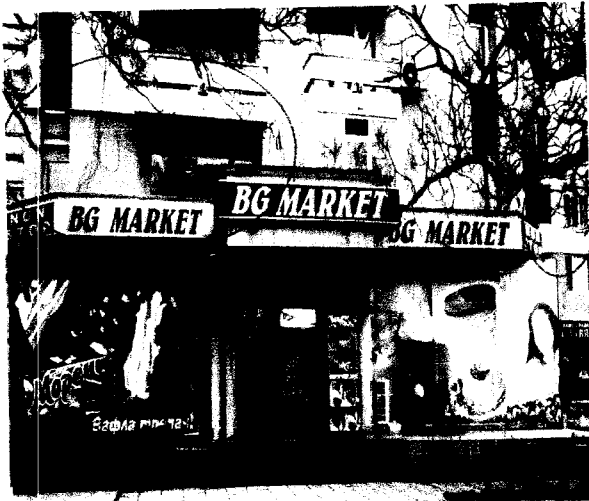
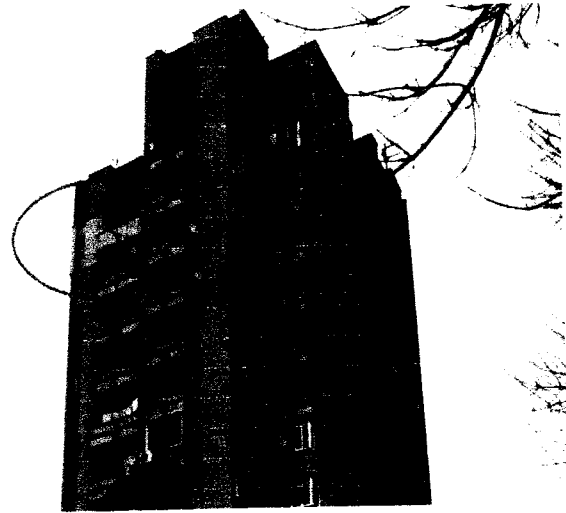
Има 2 етажа с изпълнена топлоизолация. Тя е здрава и добре измазана. Оцветена е в различен цвят.

- Покривите не са ремонтирани никога. Състоянието им е много лошо. На водосъбирателните воронки липсват металните капаци.

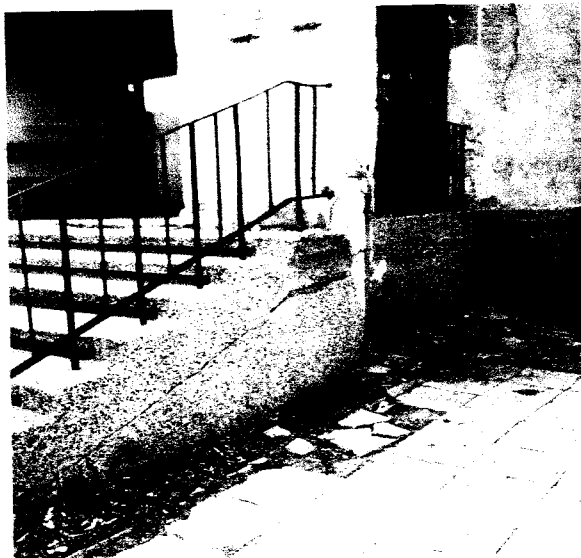
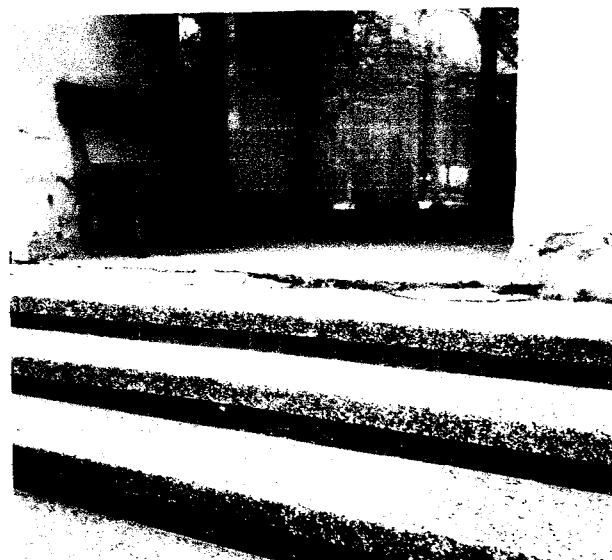
За връзка между отделните етажни нива са изпълнени монолитни, стоманобетонни, стълбищни рамена и междуетажни площадки. Стълбищните рамена и етажните площадки са разположени в самостоятелна стълбищна клетка. Закрепването на стълбищните рамена и площадки се осъществява посредством излети на място дюбели, в отвори (прорези) оставени в оградащите ги носещи, стоманобетонни стени. Резултатите от обследването им показват, че състоянието на стълбищните рамена е

добро и са запазили своята геометрия и от там своята сигурност и устойчивост, заложили им в процеса на проектиране и изграждане. За достъп от околния терен до първото етажно ниво е изпълнено монолитно, стоманобетонно стълбище. При огледа бе установено наличие на „пропадане“ на входното стълбищно рамо, поява на пукнатини в зоната на свързване със сградата и в стените под стълбищното рамо, а също и разрушаване на мозаечната облицовка. Това най-вероятно се дължи на навлизане на атмосферни води в основите на стълбищното рамо и под крайните стени под стълбището. Необходимо е да се извършат ремонтно-възстановителни работи: да се отстрани мозаечната облицовка на стъпалата и площадката, и тротоарната настилка около стълбището; да се разкрие основата на стълбищното рамо и допълнително да се положи бетон с цел укрепване на основата и стените; да се изпълнят допълнителни връзки на стълбищното рамо и партерното ниво на сградата; да се изпълни нова облицовка на стъпалата и входната площадка. Необходимо е своевременно да се извърши ремонт и на тротоарната настилка като се изпълни нова такава - върху трамбована основа и с подходящ отводнителен наклон.

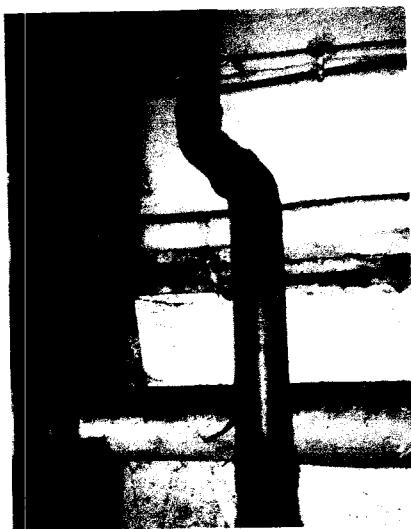
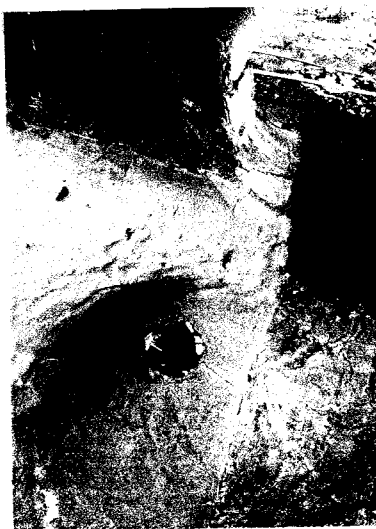
Канализационната инсталация в сградата е в лошо състояние.

Липсват части от дъждоприемните воронки на покрива, което е предпоставка за запушване на водосточните тръби.
