ТЕХНИЧЕСКИ ПАСПОРТ

Строеж: „**ЖИЛИЩЕН БЛОК 55**“

Местонахождение: гр. Благоевград, кв. „Запад“, ул. „Иван Михайлов, сграда с
идентификатор 04279.609.6.1.

1.2. Предмет на задачата е общо обследване и оценка на състоянието на обект: **Жилищен блок №55, находящ се в гр. Благоевград, жилищен кв. „Запад“, сграда с идентификатори 04279.609.6.1.**

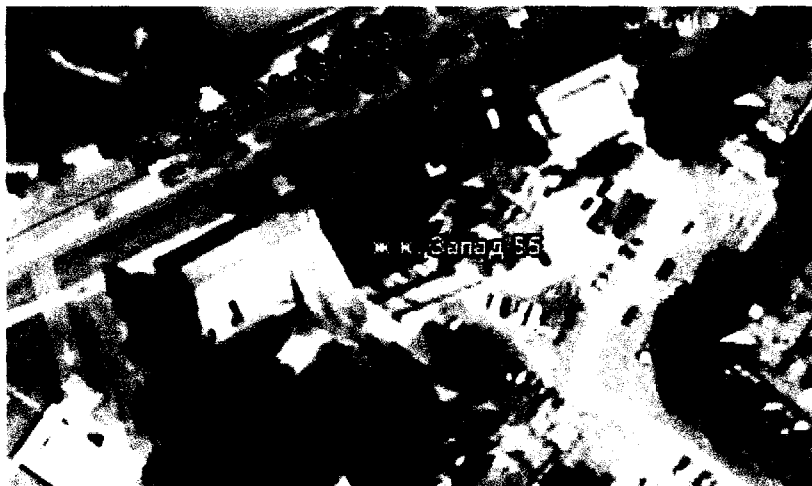
План-схема на сградата е даден на Фиг.1.

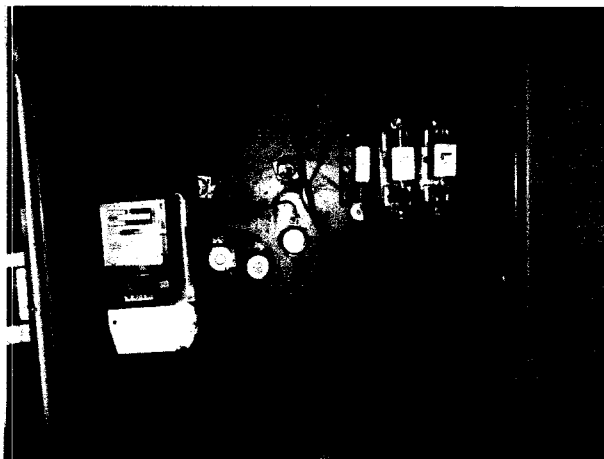
1. Главно разпределително табло (ГРТ-1 и ГРТ-2) за двата вертикални щранга, /ЕРЕТ/ етажни разпределителни електромерни табла и главни захранващи линии;
2. Осветителна инсталация;
3. Инсталация за контакти;
4. Двигателна инсталация;
5. Заземителна инсталация;
6. Мълниезащитна инсталация;
7. Слаботокowi инсталации;

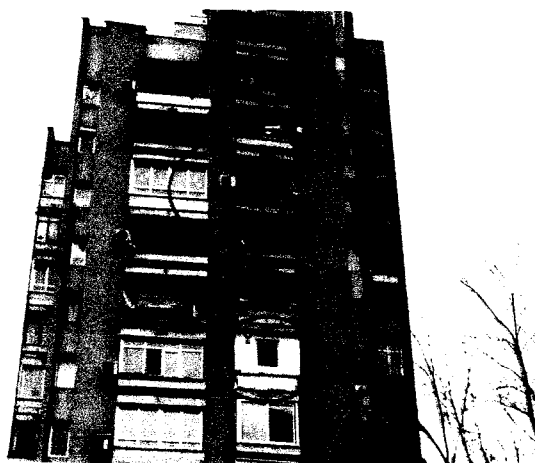
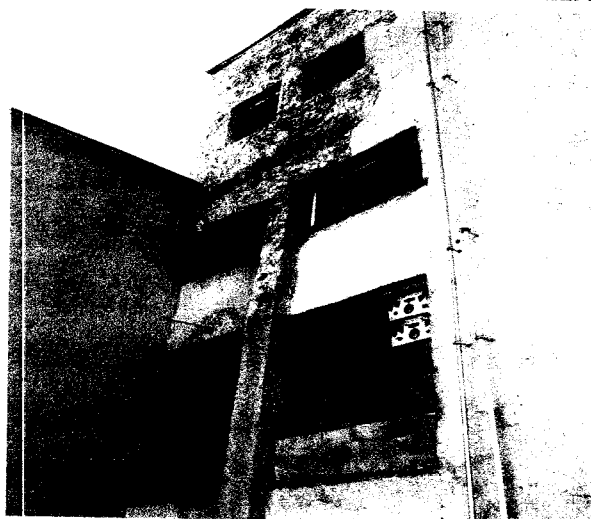
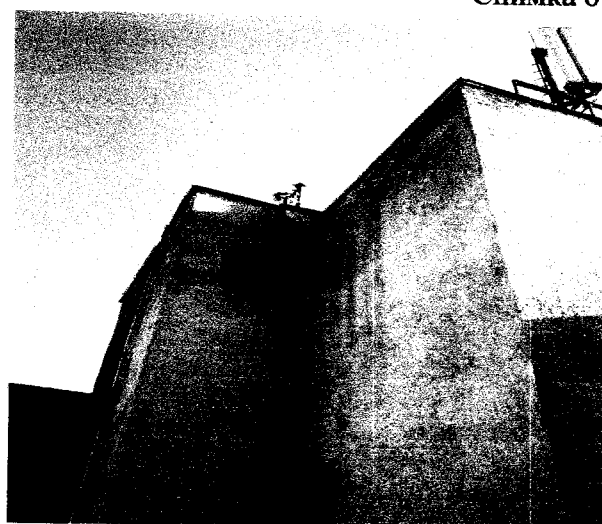
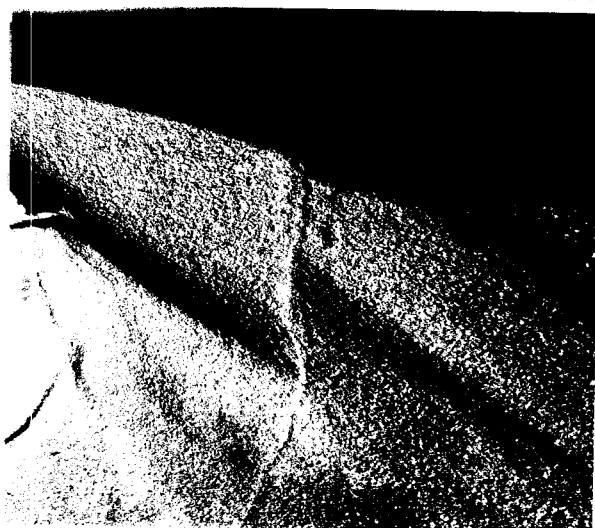
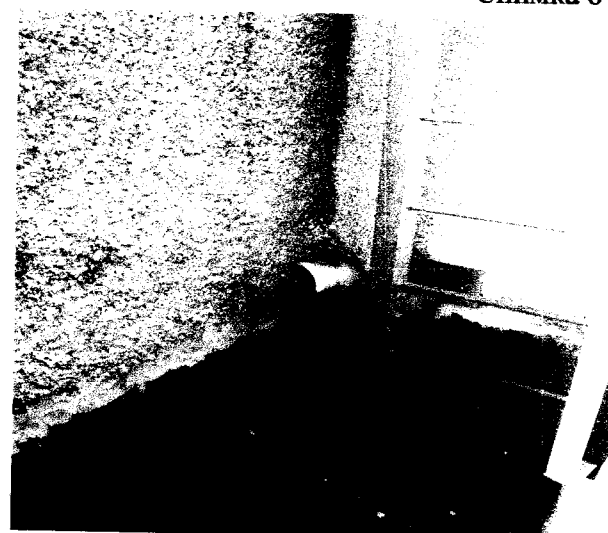
- Мазилката по фасадните стени при различните нива на покривите и машинното помещение са частично опаднали;

- Обшивката на бордовете на покрива от поцинкована ламарине е ръждясала и на места изгнила и откърлена;

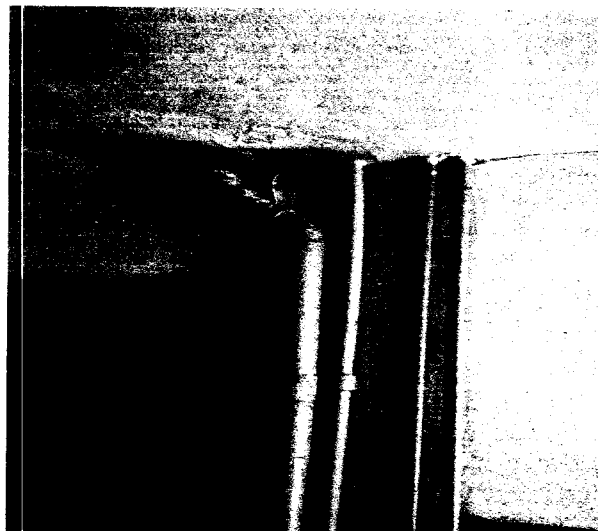
- **Блажна боя** – боядисан е цокълът на стълбищната клетка – надраскан и с нарушена повърхност. В по – добро състояние е на етажните площадки;

- **Латексова боя** – в апартаменти – в добро състояние.

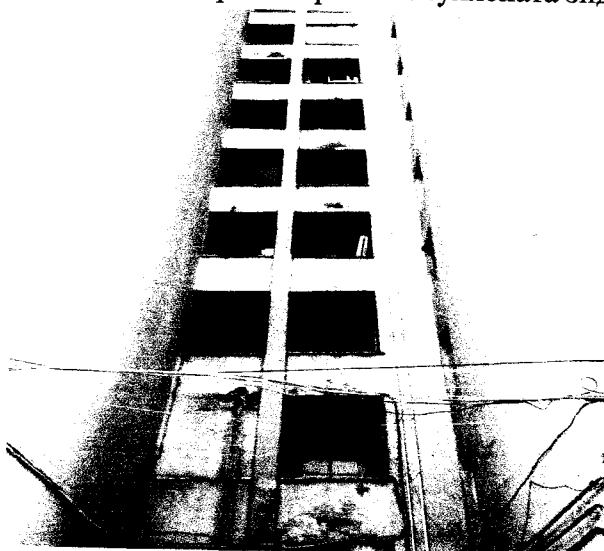
Снимка 16

Като ограждащи елементи, на всяко етажно ниво, са изпълнени монолитни, стоманобетонни, носещи стени и тухлени, неносещи стени. Ограждащите стоманобетонни елементи са носещи калканни и фасадни стени. Калканните стени са плътни, без отвори, а във фасадните стени са оставени отвори за прозорци и врати. Носещите калканни и фасадни стени са с дебелина 25см. За изграждане на машинни помещения и за обособяване на тавански помещения, над последните етажни нива е изпълнена неносеща, ограждаща зидария с дебелина 25см от кухи керамични блокове. Посредством кухи керамични блокове са изградени и парапети на балкони към етажните площадки по северозападната фасада. От направеният обстоен оглед, на видимите и достъпни места, е видно, че външните стенни елементи са понесли досегашните натоварвания (постоянни и временни) без да се развият в тях повреди – пукнатини, смачквания, местни разрушения, загуба на устойчивост, недопустими деформации, провисвания и изменения на геометрията. При огледа бе установено, че следствие на атмосферните влияния, положената мазилка, върху голяма част от тухлените парапети е паднала и има опасност от компрометиране на тухлената зидария под нея.

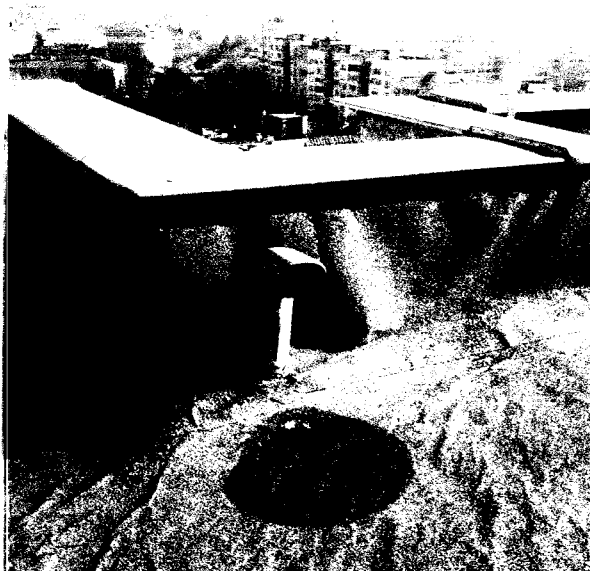
Изпълнената канализационна инсталация в санитарните възли е заустена във ВКК, същата е остаряла и с течове. Има запушени сифони от непочистени канализационни отклонения. Има течове от вертикалните канализационни клонове и от водосточните тръби. Вертикалните канализационни клонове излизат над покрива за вентилация, но не на всички са монтирани вентилационни шапки.

Канализационната инсталация в сградата е в лошо състояние.
